# 指向核能復興之羅盤

## 省思美濱 3 號機事故(1)

作者：原子力安全基盤機構(JNES)安全情報部長 水町涉

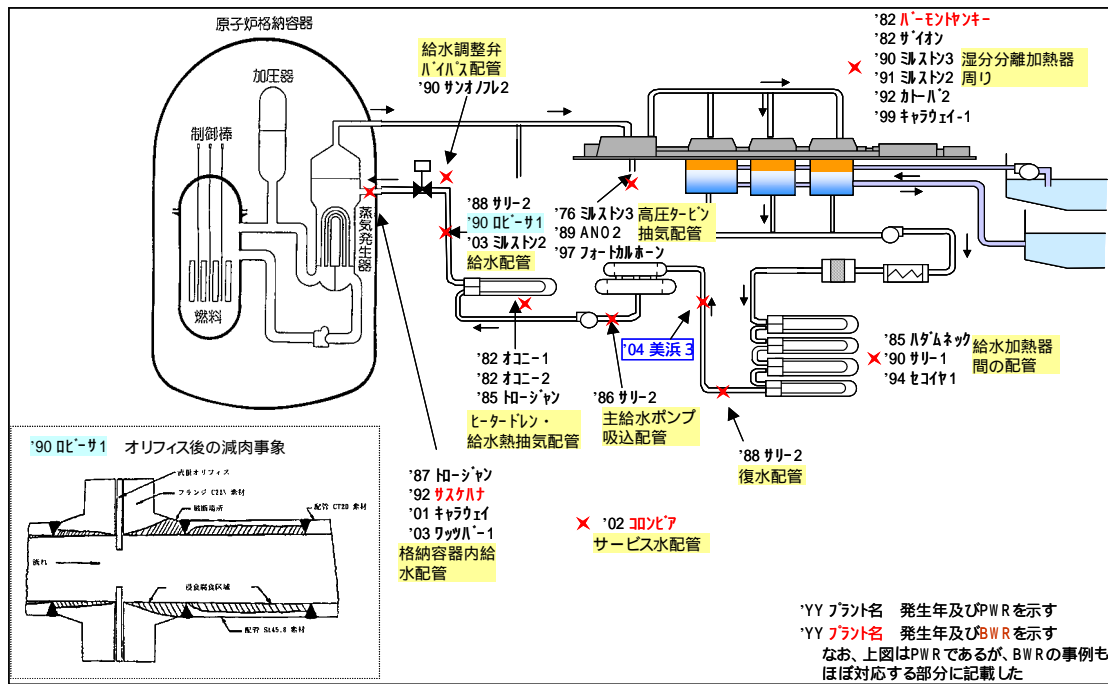
保安院和我們(JNES)彙整世界各國二次側系統管壁薄化現象的類似事故例，其發生部位、電廠名稱、發生年度等如圖 1 所示。

圖 1 世界上類似事故

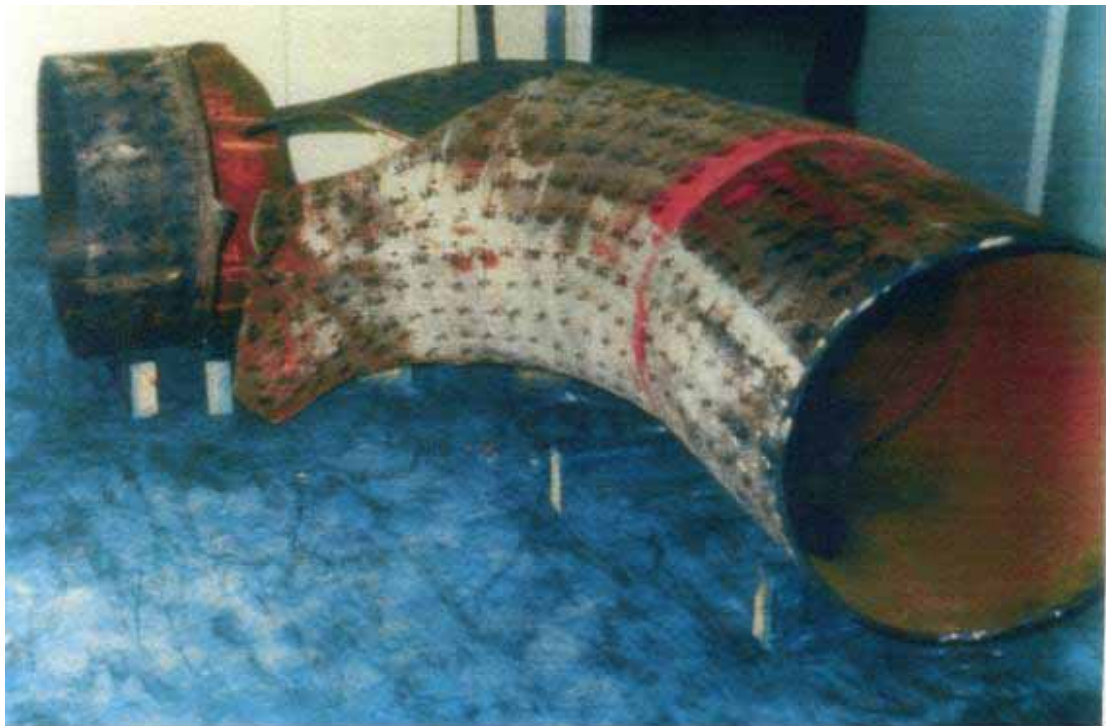
美濱與 Surry 的直接原因都是管壁薄化引起管路破斷。Surry 除了在肘管部位薄化最嚴重以外，T 型管和鉸道也發生薄化現象，肘管的壁厚薄化至 3~10mm，局部部位有凹陷，其最小壁厚為 1.2mm。

關西電力公司初步調查結果，美濱薄化到最小壁厚為 1.4mm，後來原子力安全保安院與 JNES 量測結果為 0.6mm，這和 Surry 也相當類似。調查 Surry 肘管內表面結晶粒的結果，證實並非孔蝕(Cavitation)(圖 2)。

Surry 電廠當時在 100% 功率運轉，蒸汽產生器低水位造成反應爐跳機，飼水管路內因而產生壓力波，在管路薄化部位產生局部高應力而導致破壞。在現場之作業員作證，在破壞前 5 秒曾聽到蒸汽洩漏聲音，蒸汽先洩漏後導致斷頭式破壞。破壞是從大幅薄化部位沿著軸向龜裂，蒸汽由此洩漏後，沿著周向 360 度瞬間發生斷頭式破壞。

圖 2 Surry 2 號機管路破斷照片

NRC 認為 Surry 事故與輻射、反應爐安全性無關，如果管路薄化能確實管理即可，而允許機組再起動。因此，破損之管以建廠時相同形狀、相同材質的新管更換，就長期性措施而言，NRC 以上述沖腐蝕之對策為主，作出結論，提請所有電力公司注意，並要求各電力公司提出檢查報告。這確實是科學、合理的判斷，我國也應效法。

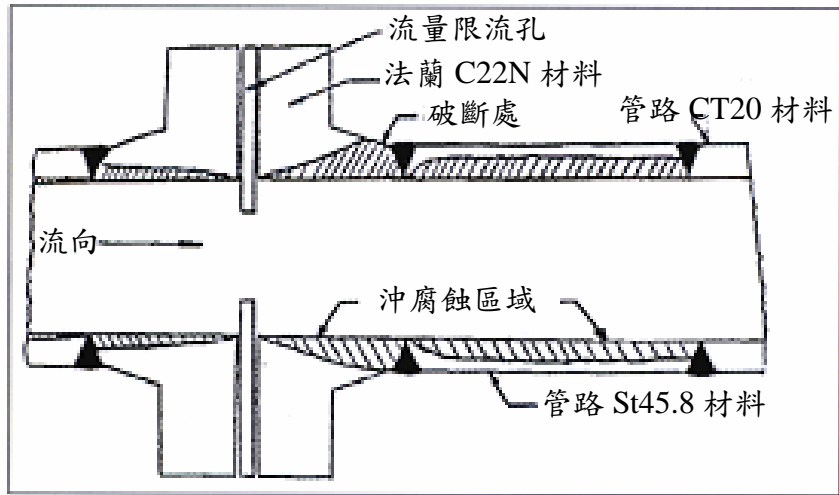
蘭(Flange)破斷，約 50 噸的水流到汽機間。此破斷事件發生於 5 台主飼水泵中 1 台跳脫之後，管路之止回閥急速關閉，因而產生壓力波(Spike)。檢查後發現法蘭下游長 50cm 的管路從原來壁厚 1.8cm 沿圓周方向薄化至 0.5~1.0cm。檢查 1、2 號機其他限流孔法蘭的結果，發現 10 個法蘭中有 9 個已薄化至所需最小管壁厚度以下，檢查結果亦確認此薄化現象係因沖腐蝕所引起 (圖 3)。

圖 3 Loviisa 核電廠限流孔法蘭洩漏

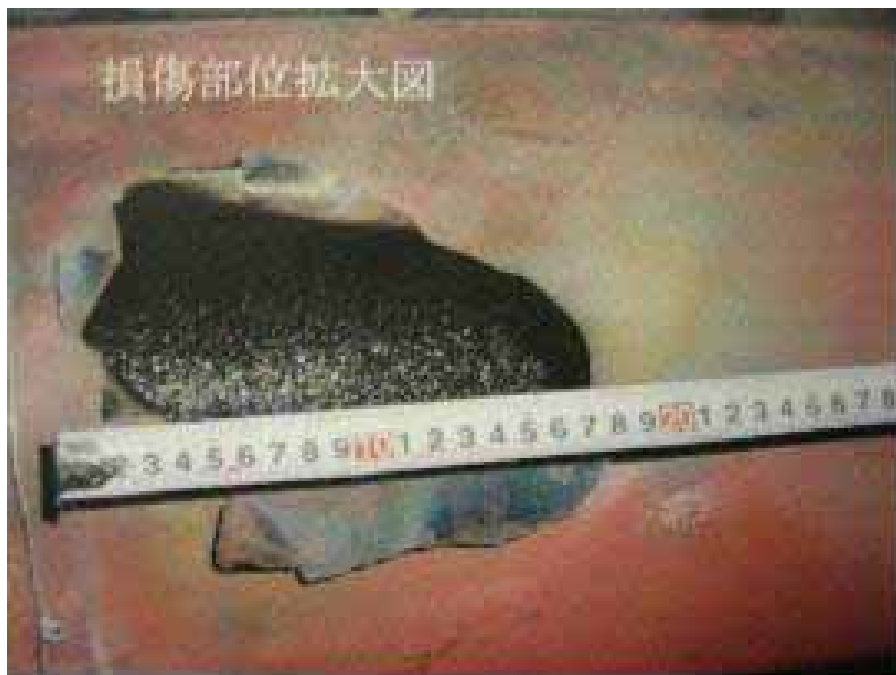
美濱事故後，8月15日白天，新地火力電廠（相馬共同火力發電：煤炭火力式、100萬瓩）亦發生同樣事故。連結鍋爐飼水管路加熱器之輔助管路上破孔，縱長9cm，寬18cm，近200°C之高溫壓蒸汽噴出（圖4），運轉員發現有異音而停機，沒有人員受傷。

此事故與美濱3號機一樣，在限流孔下游部份發生破損，破損部位亦同為碳鋼管（直徑約30cm），原來10.3mm的管壁厚度薄化至政府的技術基準4.15mm以下，最薄部位為1mm。

此管路從1995年運轉以來未曾檢查，電力公司說明：「原預定在運轉10年以後檢查」。依據電氣事業法，檢查結果不必向管制單位報告，屬事業者自主檢查項目。

圖 4 相馬共同火力新地電廠 2 號機管路破洞

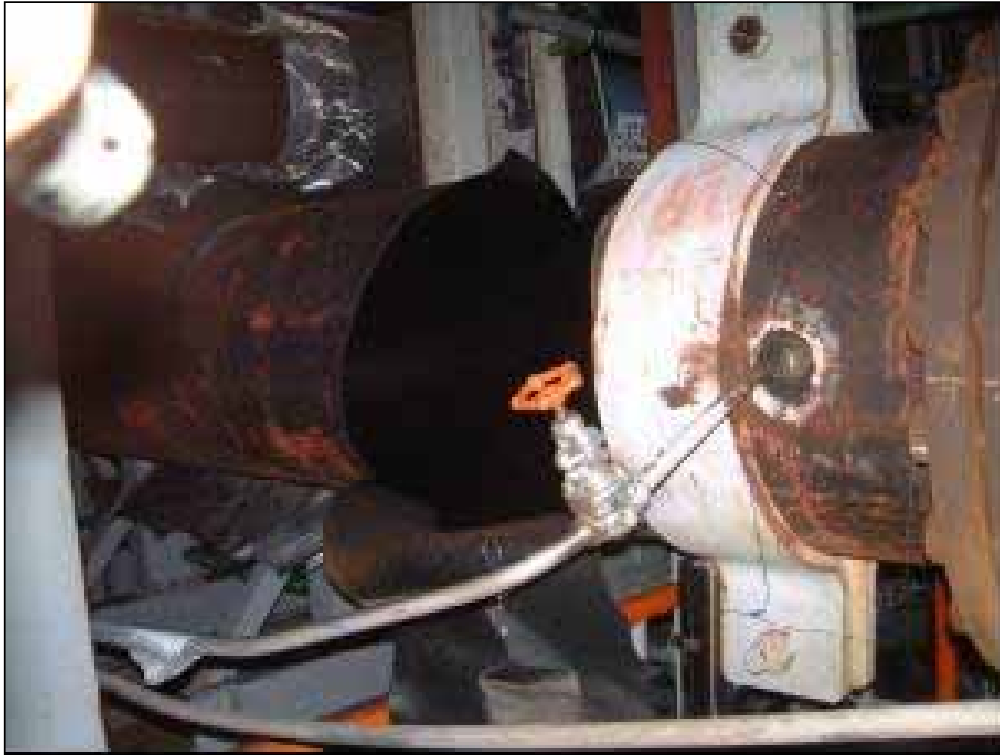
赴現場巡查結果，發現汽機間 2 樓頂部附近冷凝水管路破斷（第 4 低壓飼水加熱器與除氧器間之冷凝水管路、碳鋼製、管徑 56cm、管壁厚 1cm）。破口形狀在上半部最大翻捲 57cm，破斷部位上游約 50cm 處裝置量測熱水流量的限流孔，其直徑約 34cm，為不銹鋼製之環形(Ring)(圖 5、6、7)。

關西電力公司調查結果，該破斷處管壁厚度最薄部位只有 1.4mm，原子力安全保安院後來在 8 月 13 日會同檢查，結果發現壁厚最薄部位為 0.6mm，管路破裂時曾受到拉伸而大幅薄化，依據關西電力公司內規，10mm 的管壁厚度薄化至 4.7mm 時須採取預防措施，但該部位未列入檢查清單內。

圖 5 美濱之管路破斷處

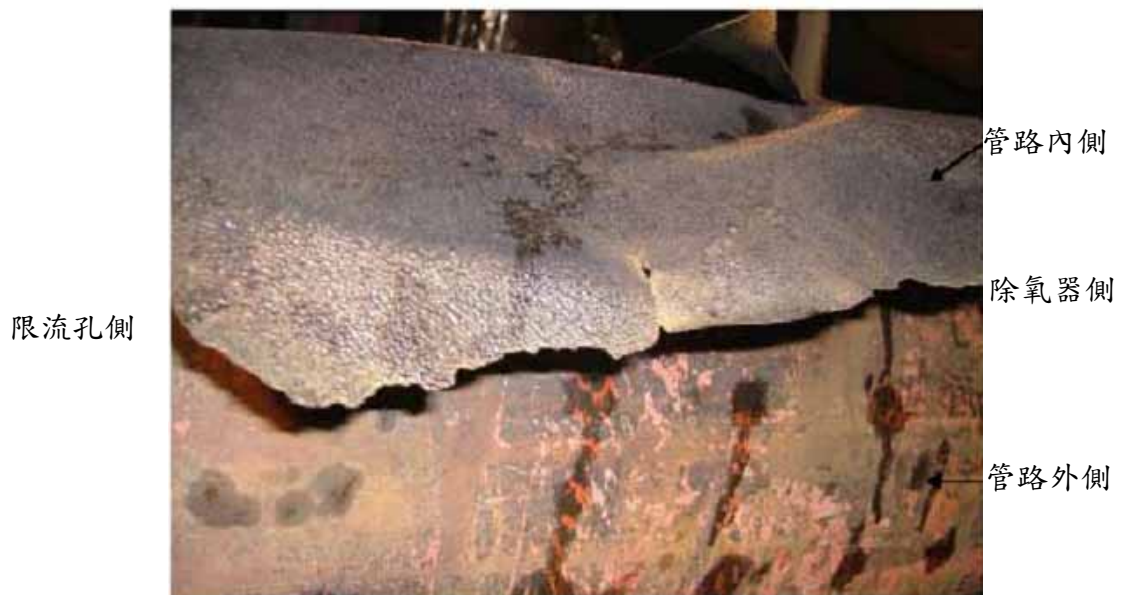
圖 6 美濱之管路破斷處放大照片

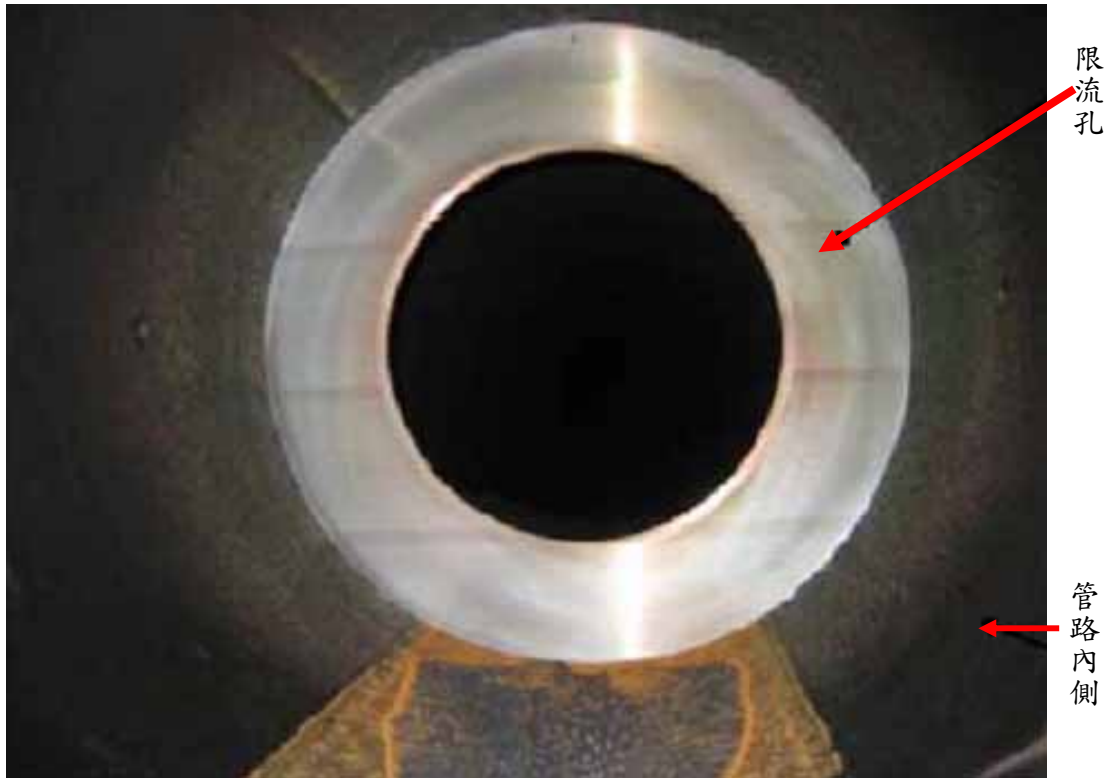
圖 7 從美濱之破斷處所見該限流孔照片
