指向核能復興之羅盤

省思美濱 3 號機事故(3)

從敲打管路的聲音就知道薄化的專家

作者：原子力安全基盤機構(JNES)安全情報部長 水町涉

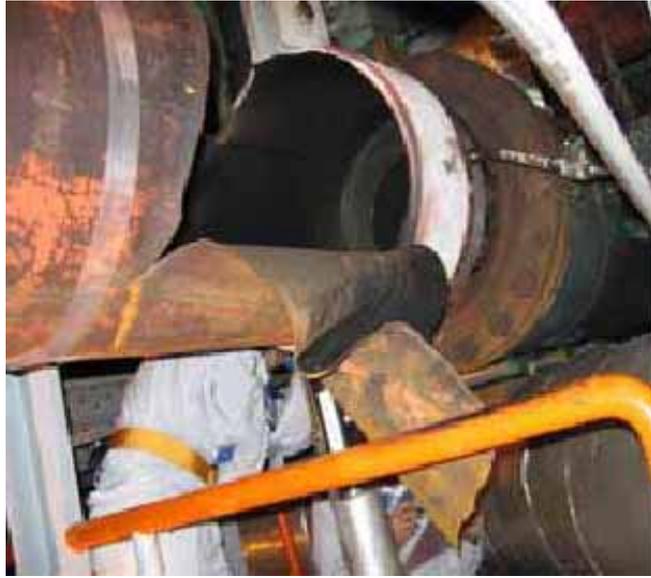
此次破損發生在冷凝水管路 A 串，筆者曾要求切取相同條件的 B 串進行調查量測。結果 B 串也如預想中一樣薄化，當初 10 mm 的管壁厚度最嚴重處薄化至只剩 1.8 mm，A 串薄化至 0.6 mm，結果無法承受 10 個大氣壓的管內壓力而破斷。

管路，結果令人相當驚訝，在限流孔上游未薄化的部份，回音為“康”的金屬音，在下游破斷處附近，則是接近重鈍音。

圖 1 為敲打管路的照片，右側為上游，左側破斷處為下游，圖 2 為薄化後翻捲起來的部份。

圖 1 美濱 3 號機管路破斷處（右側為上游，左側為下游）

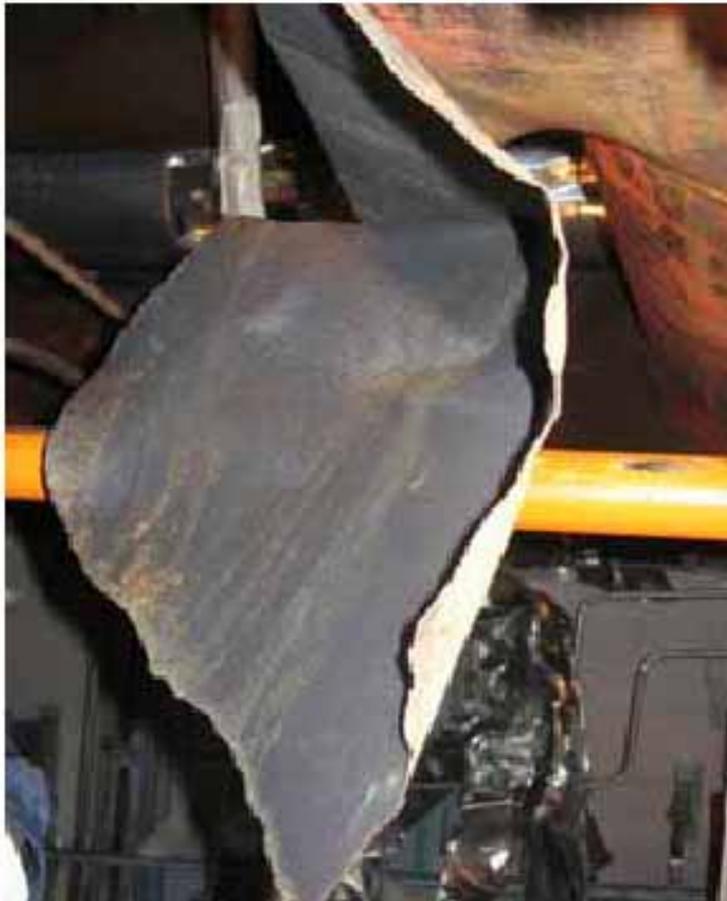
此次事故的直接原因為 13 年前即已低於所須最小管壁厚度(4.7 mm)，如果進行量測的話，應該就會維修，但因檢查清單上遺漏此部位，以致 28 年間未曾量測。

圖 2 薄化至 0.6mm 破斷的管路

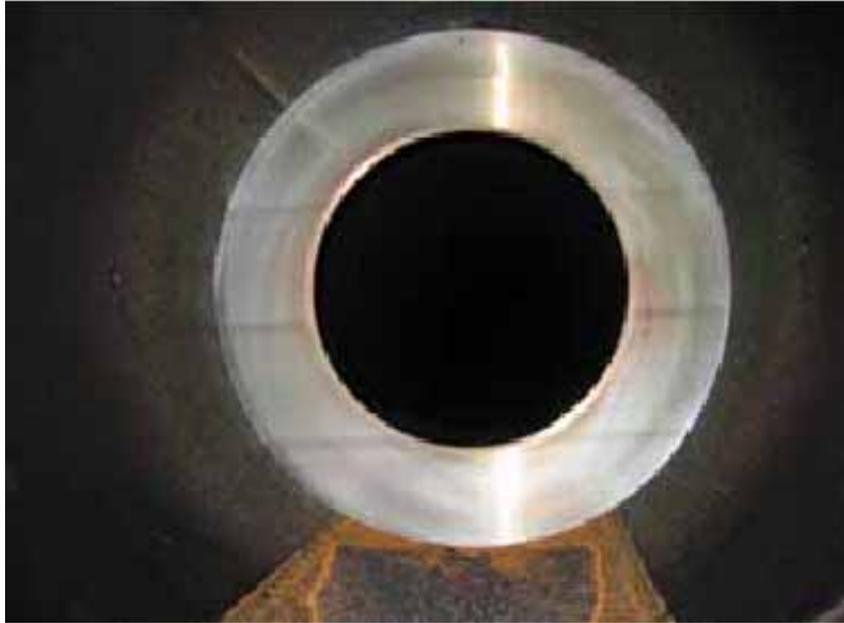
對於美濱 3 號機事故，我的老師東京大學名譽教授植田辰洋曾說：「限流孔是相當好的元件，當然，因為管路會薄化，在常識上應和下游側管路一體製造，以後一起換新，最近為何把限流孔作成一塊板狀實在無法理解」。

圖 3 是從破斷管路的下游側所看到的限流孔照片，專家的名言令人感同身受。

圖 3 破斷處上游之限流孔，前方為破斷處管路內面

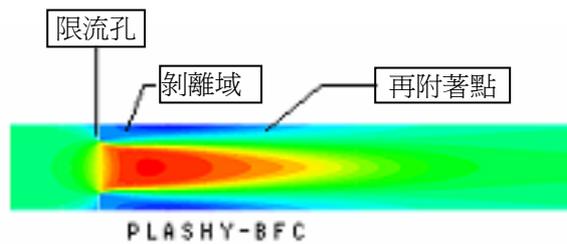
管路的流速為每秒 2.2m，在限流孔下游中心的流速加速到最大約每秒 9m，預測再附著點約為直徑 D 的 2 倍(2D)左右。在此之間，也就是到限流孔下游 2D 距離為止之區間產生剝離域，並預期特別是在限流孔下游 60~

圖 4 所示為解析模式(Model)，將管路內部切割成 92 萬個格子進行解析。圖 5 為管路內部流速分佈的計算結果，在限流孔下游，中心處之流速加速至最大每秒 9m，再附著點為直徑的 1.7~1.9 倍。

圖 5 管路內部流況解析

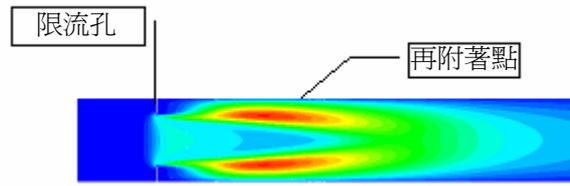
其次說明管路內部擾流之能量分佈解析結果，圖 6 為管路中央斷面擾流之能量分佈解析結果，可知限流孔下游受限制之水流外側剪力區域，也就是速度斜率最大區域之能量變大。

圖 6 管路中央斷面擾流能量分佈解析結果
