# 指向核能復興之羅盤

作者：IAEA, NEA ISOE 委員會主席 水町涉

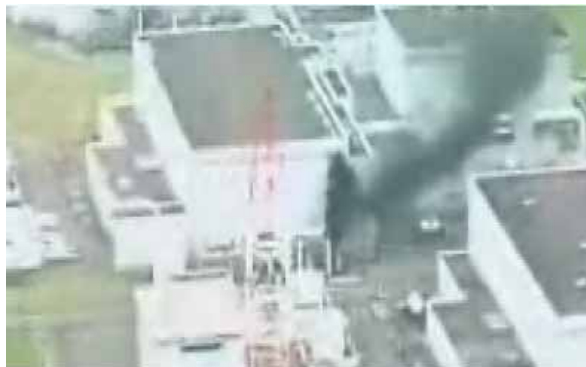
照片 1 3 號機變壓器火災空中攝影

大地震終於襲擊核電廠，當時筆者正在維也納之國際原子能總署（IAEA）本部出席核能基本安全基準修訂的會議。CNN 大幅報導柏崎核電廠 3 號機變壓器火災，黑煙默默往上竄升，甚至比伊拉克戰鬥還優先報導，令人驚訝不已（照片 1）。

這次大地震未發生輻射災害，雖然這一點獲得正面評價，但是火災對策卻有問題。3 號機的變壓器發生火災，消防隊員只有 4 個人，也沒有配備化學消防車，以致無法施展。因此，在調查 10 家核子設施的公司之後，發現只有再處理工廠有專屬消防隊 24 小時常駐，其他所有的核電廠在晚上或假日只有值班人員和消防員，而且只有 4 個電力公司配備化學消防車。

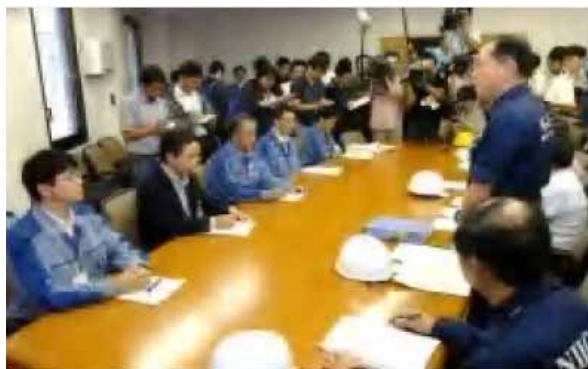
照片 2 新潟縣與柏崎市人員進廠檢查時報告「沒有造成市民生活上不安的洩漏」

雖然有極微量的池水排放到大海中，但新潟縣和柏崎市人員進入核電廠內檢查，檢查小組成員之一的新潟大學橋本哲夫教授提出報告：「洩漏出去的水放射性碘非常微量，這樣的洩漏量不會造成市民生活上的不安」（照片 2），可見並未發生輻射災害。
